## Le rapport préliminaire sur le MH17 contredit la thèse étasunienne du missile russe

Global Research, septembre 09, 2014

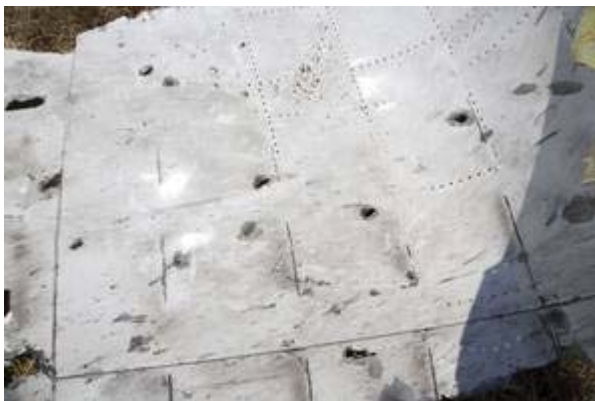
Les faits parlent haut et fort et sont hors du domaine de la spéculation: La cabine de pilotage présente des traces de tirs d'artillerie. On peut voir les trous d'entrée et de sortie. Le bord d'une partie des trous est plié vers l'intérieur. Ce sont les plus petits trous, ronds et bien définis, montrant des points d'entrée, fort probablement ceux d'un projectile de calibre 30 mm.

Cet avion n'a pas été touché par un missile dans la partie centrale. La destruction se limite au poste de pilotage. (Voir Peter Haisenko, [Revelations of German Pilot: Shocking Analysis of the "Shooting Down" of Malaysian MH17. "Aircraft Was Not Hit by a Missile"](#), [anderweltonline.com](#) in German, Global Research, 30 juillet 2014.)
